Analisis Pengaruh Penggunaan Purging Agent AsaClean Terhadap Penurunan Part NG Menggunakan Metode 5W1H

^{1,2,3,4,5} Teknik Industri, Fakultas Teknik, Universitas Pelita Bangsa

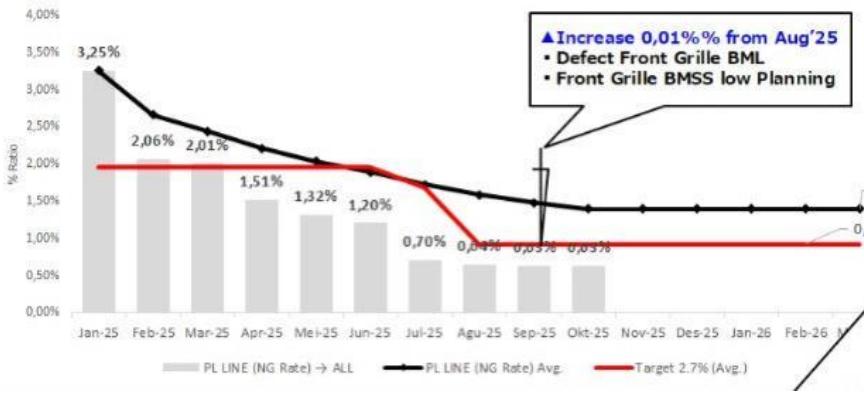
Gambar 2. NG Ratio

Pemantauan NG Ratio pada bagian plastik menunjukkan adanya fluktuasi selama periode Januari–September 2025. Pada awal tahun, NG Ratio berada pada level tinggi, yaitu 3,25% (Jan 2025). Namun, grafik memperlihatkan penurunan bertahap hingga mencapai titik terendah 0,70% pada Juli 2025. Setelah itu, NG Ratio kembali mengalami kenaikan kecil sebesar 0,01% dari Agustus 2025, dan kemudian stabil pada rentang 0,90–1,00% hingga Oktober 2025.

Target perusahaan untuk rata-rata NG berada pada 2,7%, dan data menunjukkan bahwa proses produksi sudah memenuhi target tersebut sejak April 2025. Meskipun demikian, munculnya kembali tren kenaikan minor menjadi perhatian karena dapat mengindikasikan munculnya sumber defect baru.

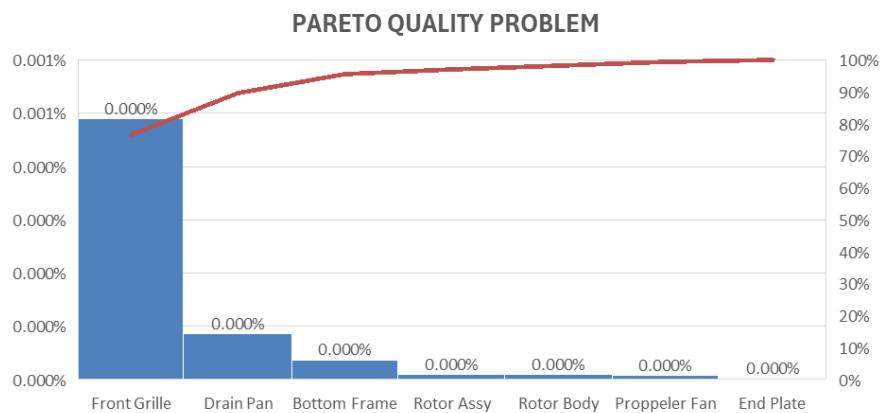
Gambar 3. Sumber Defect

- Front Grille: 0,49% dari total 0,63% defect, sehingga menjadi kontributor dominan.
- Defect terbesar pada Front Grille adalah Black Dot (0,26%), menjadikannya prioritas penanganan.

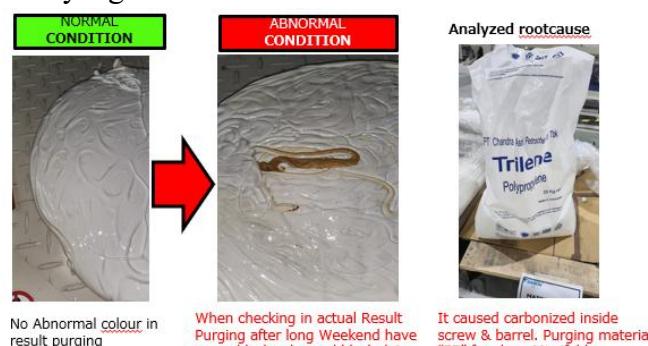
Gambar 4. Kondisi Sebelum Trial purging

- Munculnya carbonize (black dot) setelah periode downtime panjang, terutama setelah “long weekend”.
- Material residu di dalam screw dan barrel mengalami degradasi termal lalu terlepas menjadi titik hitam pada hasil molding.
- Purging sebelumnya tidak efektif membersihkan karbonisasi di area barrel dan manifold.

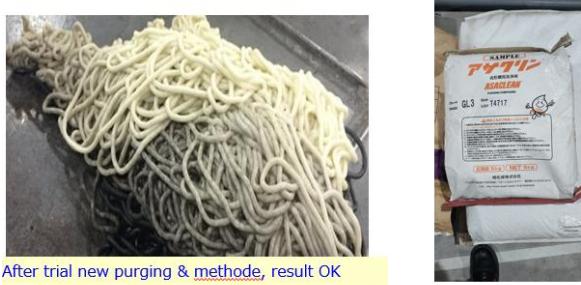
Gambar 5. Kondisi Sesudah Trial Purging

Hasil trial menunjukkan efek positif dengan menurunnya partikulat karbonisasi.

- ASACLEAN GL3 untuk barrel
- PP Natural untuk manifold
- Penyesuaian metode purging agar merata membersihkan sisa resin

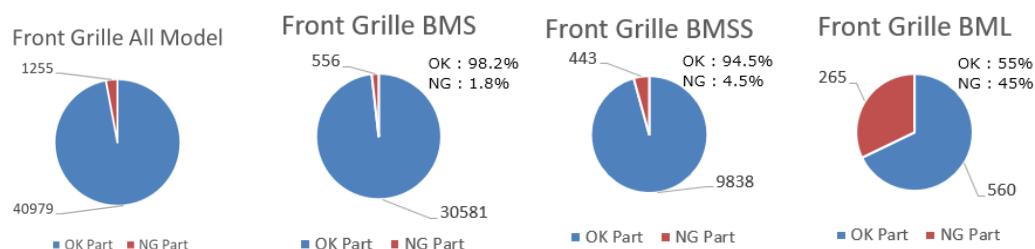
Gambar 6. Sebelum Perbaikan

- Sebelum perbaikan: NG mencapai 3%
- Sesudah trial: Penurunan signifikan pada beberapa model seperti:

- Front Grille BMS → NG 1,8%
- Front Grille BMSS → NG 4,5% (masih relatif tinggi)
- Front Grille BML → NG 45% (indikasi defect struktural, memerlukan investigasi lanjutan)

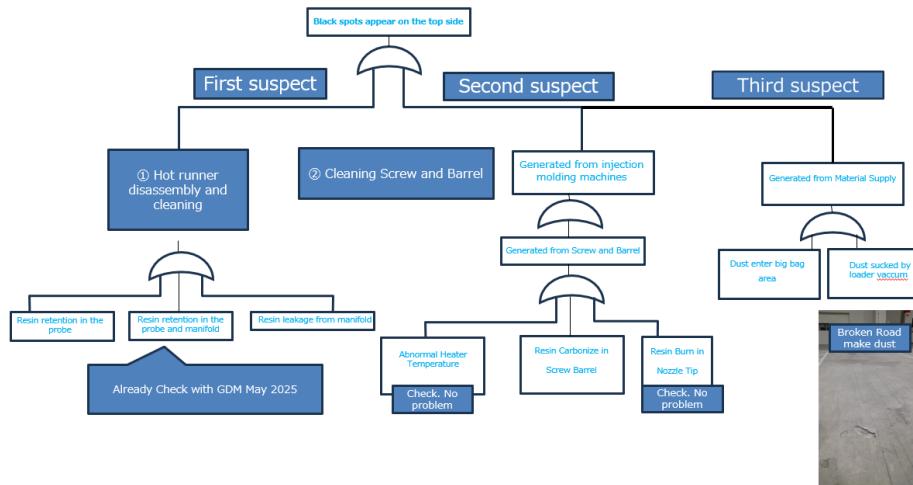
Gambar 8. Akar Masalah

Kesimpulan: area mold dan hot runner bukan penyebab utama black dot saat ini.

Area ini memberikan indikasi paling kuat sebagai penyebab defect, dengan temuan:

- Resin carbonize ditemukan pada screw barrel
 - Abnormal temperature pada heater sebelumnya memicu degradasi material
 - Downtime mesin yang panjang mempercepat proses karbonisasi
 - Setiap start-up setelah downtime menghasilkan black dot dalam jumlah tinggi
- Perbaikan dilakukan dengan:
- Optimasi metode 1 dan 2 untuk start-up
 - Meminimalkan waktu downtime
 - Menerapkan purging ASACLEAN dan PP setelah downtime panjang
- Dampaknya: frekuensi black dot turun drastis.

- Area penempatan big bag menghasilkan debu yang masuk ke material
- Loader vacuum berpotensi menyedot partikel kecil
- Kondisi jalan menuju area bahan baku rusak dan menimbulkan debu (risiko kontaminasi eksternal)

- Menggunakan PP sebagai sealing material
- Penggunaan ASACLEAN pada area screw
- Perbaikan jalur material supply sebagai tindakan lanjutan
